江西省德兴市花桥金矿有限责任公司
铁丁坞尾矿库
安全现状评价报告
(终稿)

江西赣安安全生产科学技术咨询服务中心

2025年5月8日

关键词：铁丁坞尾矿库，安全现状评价

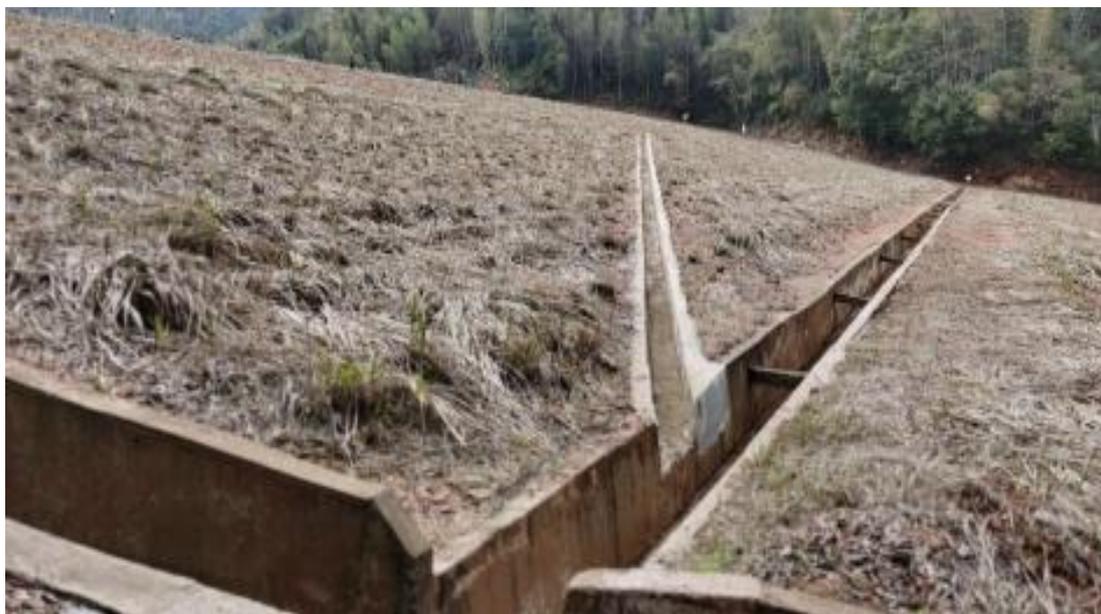
图 2-3 堆积坝现状（2025.04）

与上一轮评价相比，已堆筑了三级尾矿堆积坝，+145m 子坝上方堆筑了五个（每个 0.5m 高）放矿子坝，坝顶高程至+147.5m。

尾矿坝堆积至+147.5m，坝高 46.5m，已处在设计最终坝高 1/2~2/3 的高度，目前企业已经启动对尾矿堆积坝进行工勘和稳定性分析这两项工作。

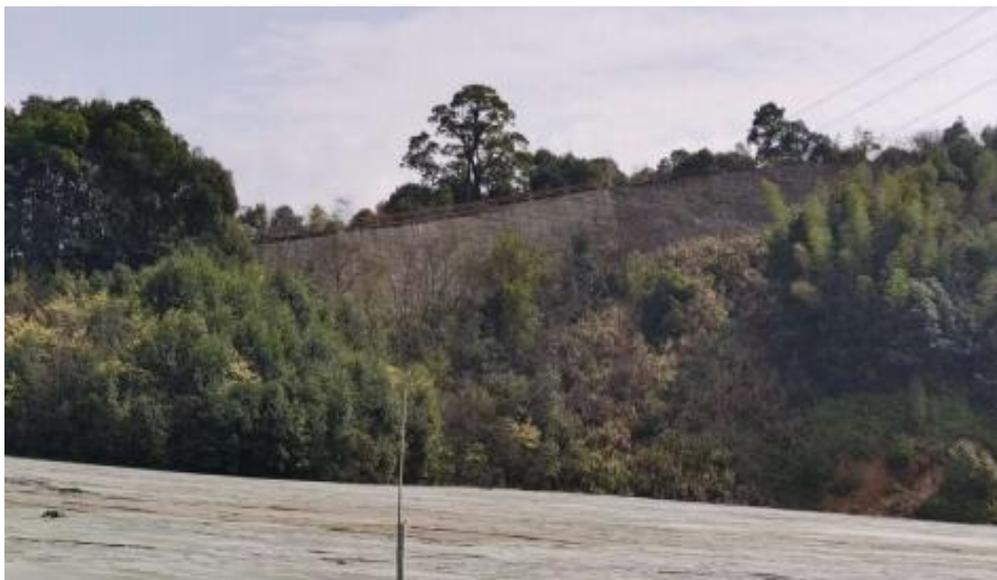
图 2-4 1#副坝现状

经检查，1#、2#副坝无塌陷、裂缝等现象，运行工况正常。

与上一轮评价相比，1#、2#副坝没变化。
