分宜县松山铁矿（普通合伙）尾矿库  
**安全现状评价报告**  
(终稿)

江西赣安安全生产科学技术咨询服务中心

2025 年 9 月 18 日

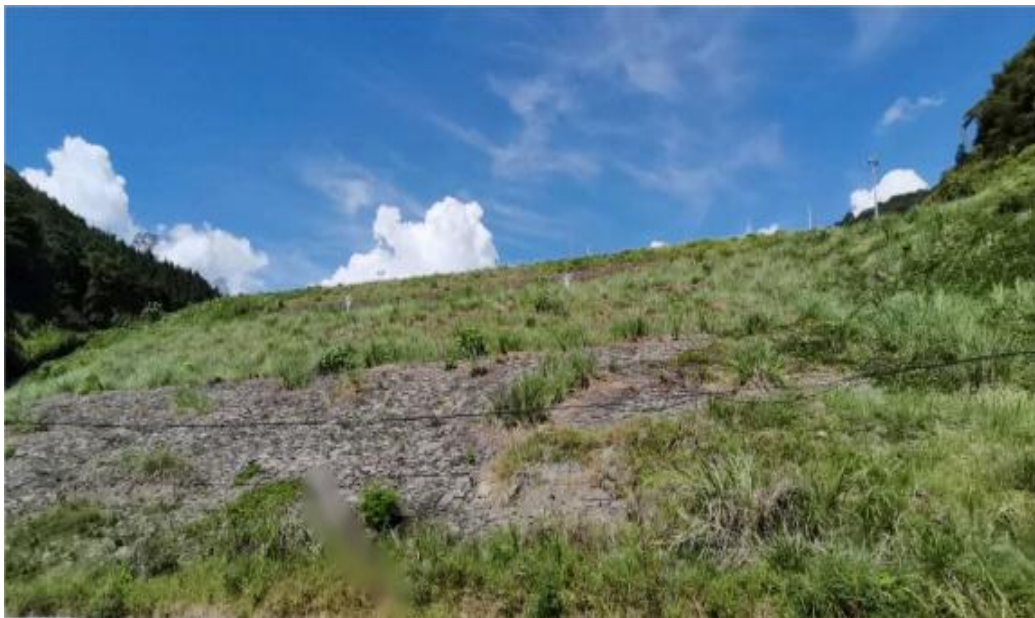
图 2-3 初期坝现状

根据现场勘察并查相关资料：初期坝为均质粘土坝，靠左坝肩用碎石土回填压实过，初期坝顶高程为+190.48m，顶宽 4.32m，初期坝高 15.68m，初期坝下游坡比为 1:2.55，初期坝坝脚设排水棱体，排水棱体顶高程为+179.63m，顶宽 5.11m，排水棱体下游坡比为 1:2.52，+190.48m、+179.63m 高程设置了马道，马道内侧设置了横排水沟。初期坝建设与设计一致。

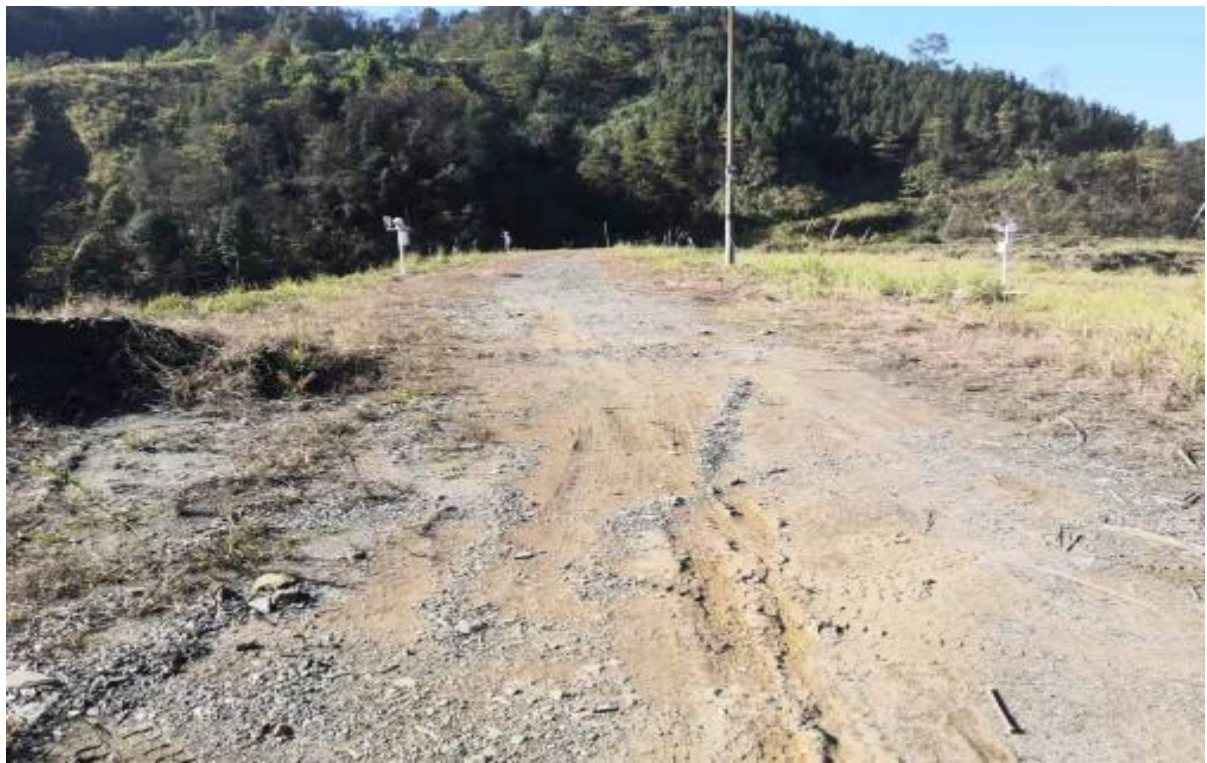
图 2-4 堆积坝现状

现场勘察及查阅相关资料：现坝顶高程为+204.3m，坝顶宽+10.99m，204.3m~190.48m 下游坡比 1:2.52，坝顶轴线处持力层底高程为+174.80m，坝高 29.5m。

总之，尾矿坝坝体无位移现象，无纵、横向裂缝，无滑坡，无渗漏，坝体可靠，能够满足设计以及规程规范的要求。

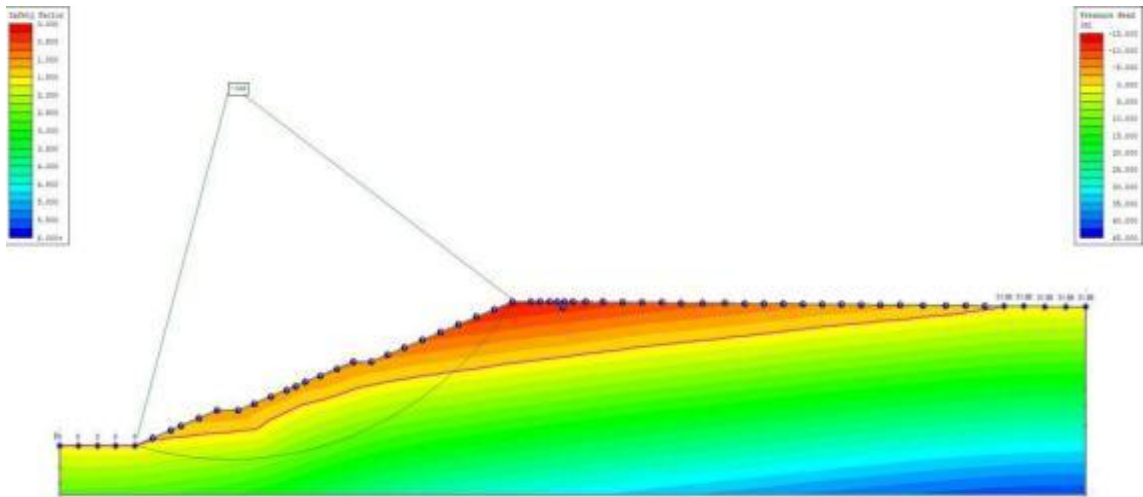
图 5-1 尾矿坝正常运行稳定计算

根据稳定计算得出的结果可知，尾矿库现状尾矿坝在三种运行工况下，按简化毕肖普法计算出的坝体稳定系数均能满足规范要求。

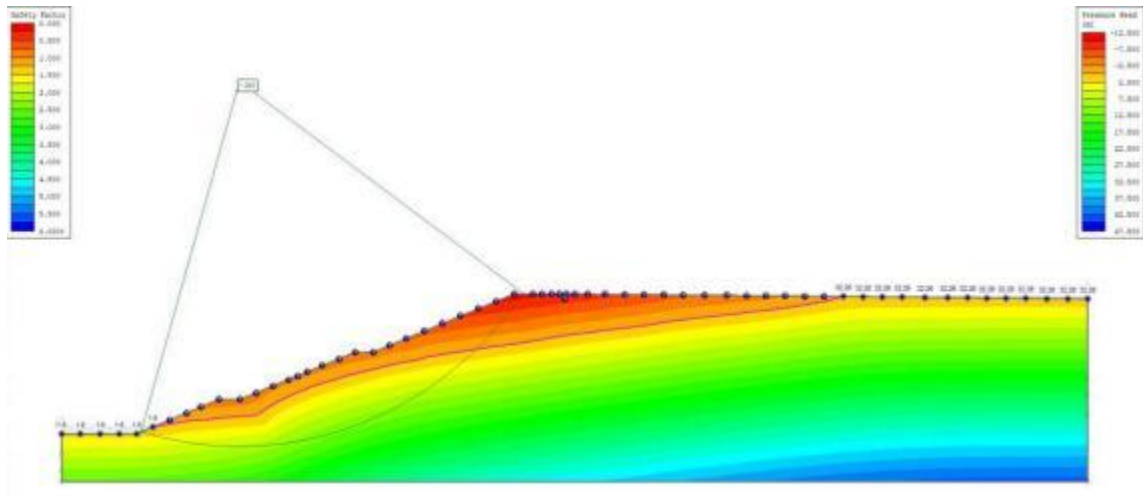
图 5-2 尾矿坝洪水运行稳定计算

| 计算方法：简化毕肖普法 | | |
|---|---|---|
| 洪水运行 | 1.283 | 1.15 |

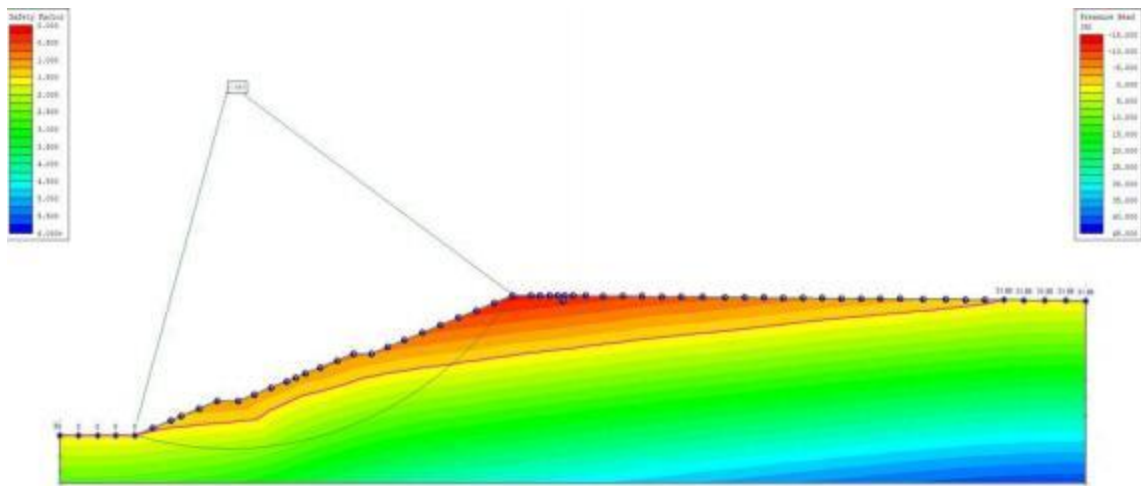
图 5-3 尾矿坝特殊运行稳定计算

| 计算方法：简化毕肖普法 | | |
|---|---|---|
| 特殊运行 | 1.161 | 1.10 |
